# 海岸バリアフリー点検の概要

- 実施海岸 いすみ市太東海岸
- 点検者 一般社団法人障害者サーフィン協会
- 実施日 令和3年1月31日（日） 午前9時30分～
- 天候 晴天
- 点検方法 一般社団法人障害者サーフィン協会により各点検箇所について、直接点検を実施した

## ① 駐車場（太東海水浴場駐車場（駐車区画スペース））

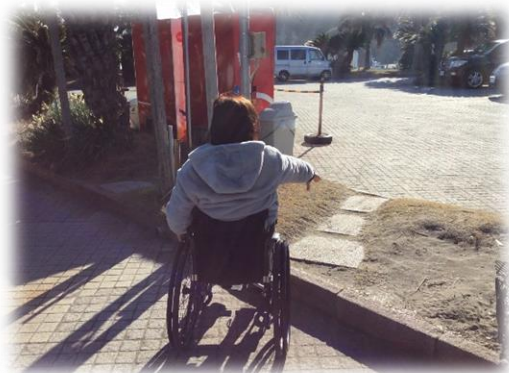
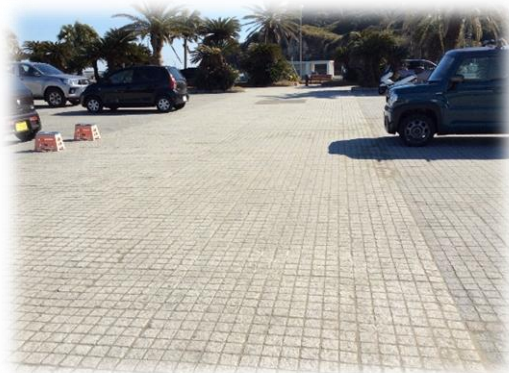
- 駐車場の現状路面ブロックについては、車イスの走行に大きな影響のない段差。
- 車イス利用者用の駐車スペースなし。
- 駐車場から直接トイレに進入ができない。（花壇、モニュメントにより遮断されている）
- 駐車スペースからトイレまでの間に車両走行通路があり危険である。
- 駐車スペースの広さが基準の広さなのかが不明。（狭い気がする）
- 駐車場の枠線が薄くなっており見えづらく、弱視の方等が利用しづらい。

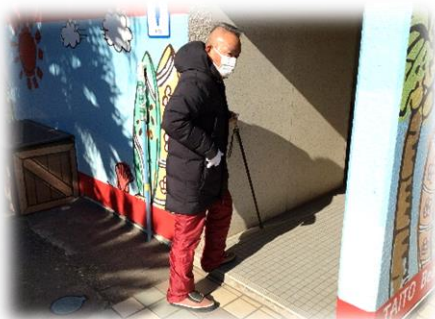
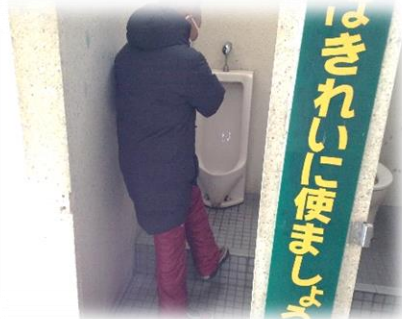
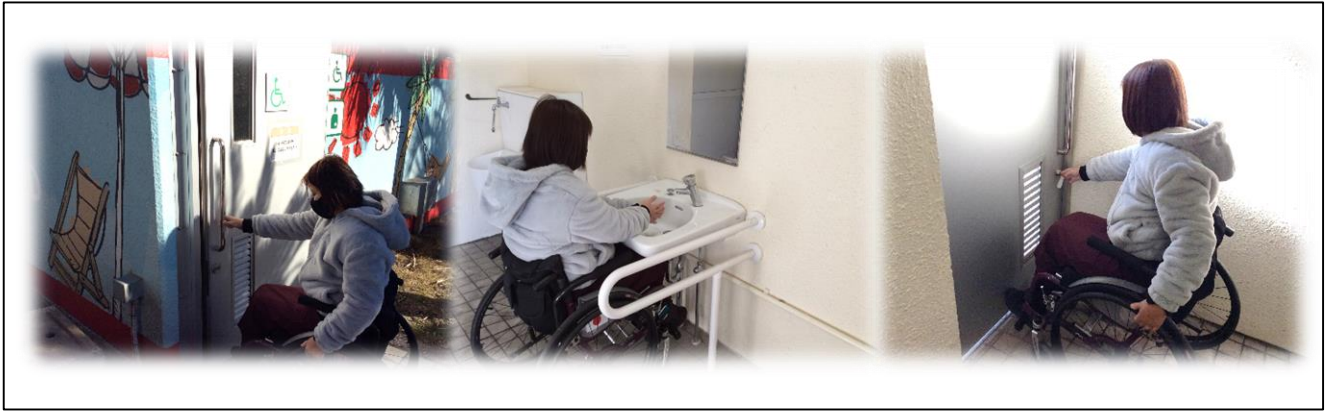
## ② トイレ（多目的トイレ、一般用トイレ（男女））

- 扉の手すりの高さ、取っ手の握る幅は利用に支障なし。
- 扉入り口のスロープが扉付近で急に勾配がきつくなっている。
- 腰掛便座の高さは支障なし
- 便座脇の手すりの位置、高さは問題なし
- オストメイト用設備あり
- 開き戸の開閉はスムーズで片手での利用でも問題なし
- 呼び出しボタンあり。（但し、配置場所に配慮が必要）
- 鍵の位置は基本的に問題なし。（但し、利用者によっては低い可能性もあり）

- 入り口段差はおそらく支障なし。（無い方が好ましい）
- 小便器スペースの段差が大きすぎる。
- 全体的に手すりなし。

- 全体的に手すりなし。
- 少し薄暗い。

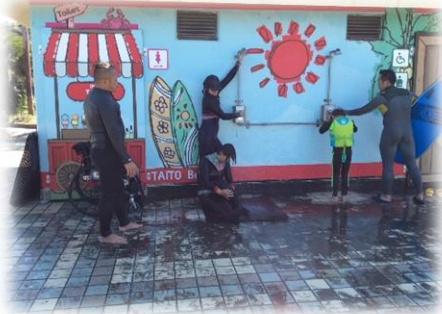
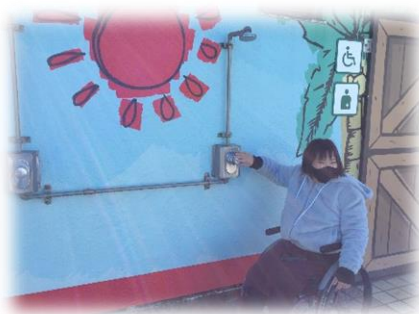
### ③シャワー

- 車イス使用時によるボタンの高さは問題ないが実際の使用時は車イスから降りて地面に座ってシャワーを浴びるため、現状では届かない。
- 排水施設がなく車イス走行時に車輪が滑る。

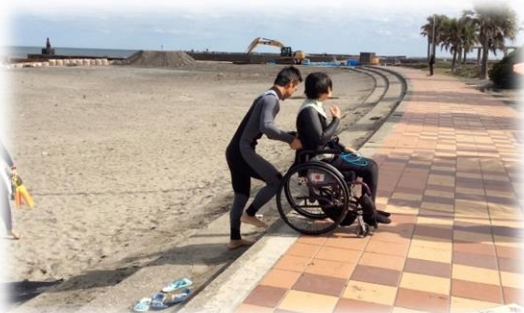
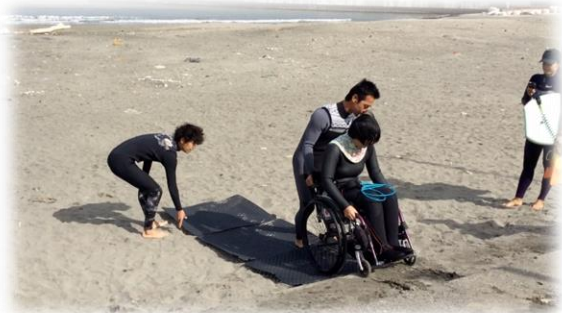
### ④海岸階段（歩行通路から砂浜の間に施行された階段）

- 現状ではスロープ等の施設なし。
- 今年度設置を行うとの話であり、設計時に団体等の要望を聞いてくれて感謝している。

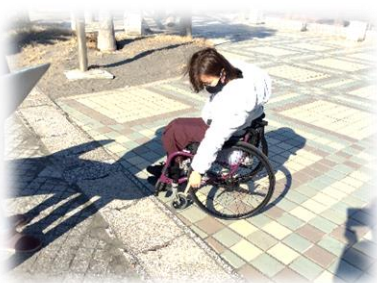
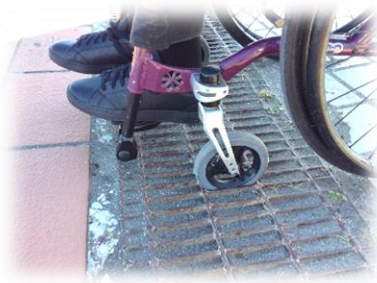
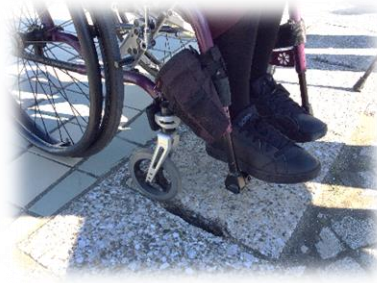
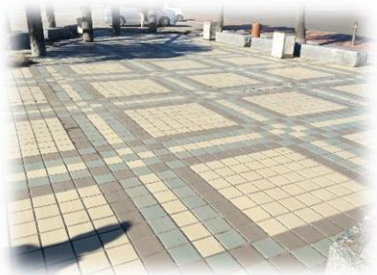
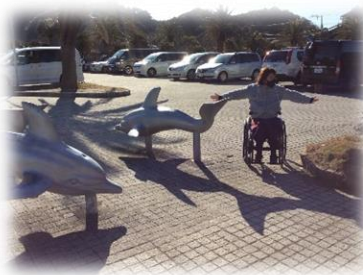
## ⑤ 歩行通路

- 排水溝蓋の継ぎ目穴が大きく車イスの車輪がはまってしまふ。
- グレーチングにも車イス車輪がはまってしまふ。
- 視覚に障がいのある方用の誘導ができていない。
- 石のベンチ配置が悪く、白杖使用者がぶつかる危険性がある。
- ボードを持って海岸に向かう際に、イルカのモニュメントに当たってしまう。

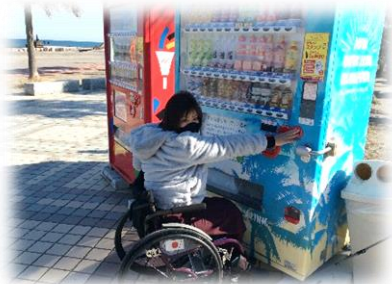
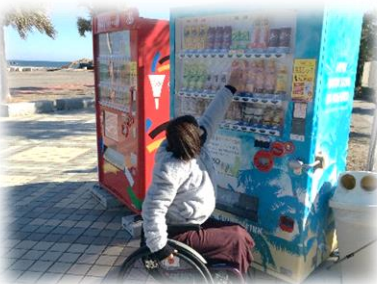
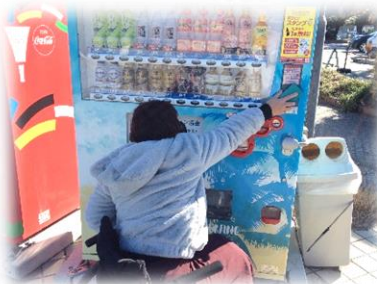
## ⑥ 自動販売機（施設内に設置されている自動販売機）

- 硬貨投入口高さは支障なし。
- 指に障がいのある方のための配慮が必要。（硬貨投入補助具の設置）
- 上段のボタンに届かない。
- 電子マネーの配置が少し高く利用が困難。
- 視覚に障がいのある方への配慮（点字等）がない。
